現場施工優良事例の紹介—1

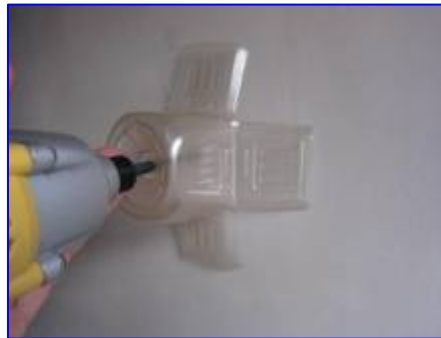
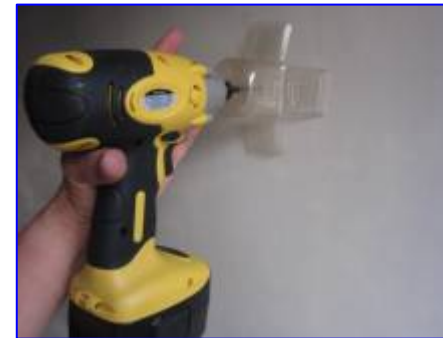
■切粉対策
インパクトドライ
バーの先にペ
ットボトルを加工したものを取り
付けた例

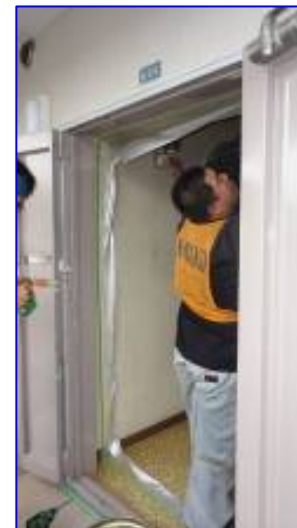
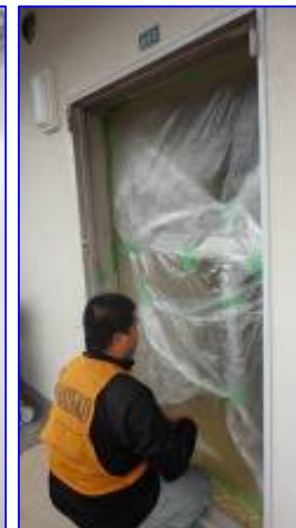
■現場養生
吹付け用の養生シ
ートを用いた例
研り改修などでコ
ンクリート粉が舞
い上がって室内へ
の入り込みを防止
。

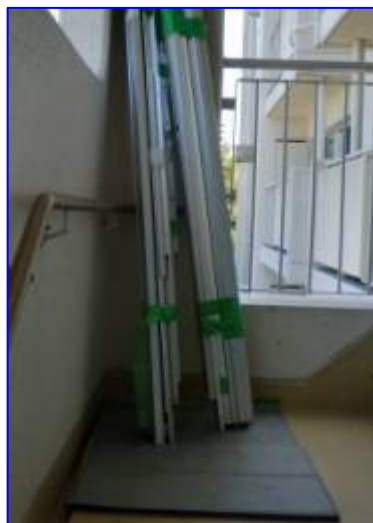
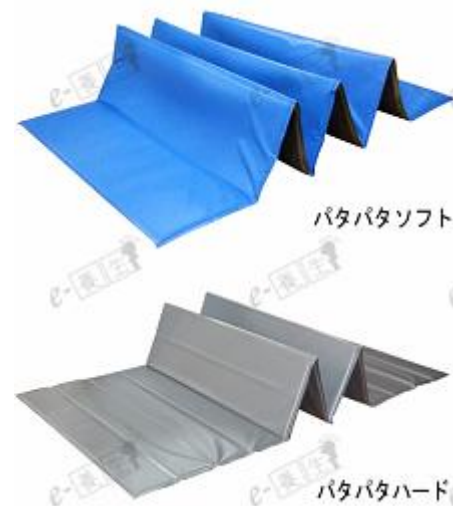
■現場養生
折りたたみ式 養生材 『商品名：パタパタシリーズ』
を使用した例

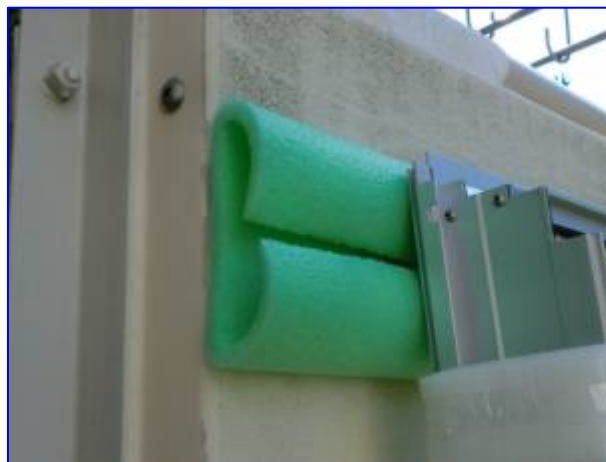
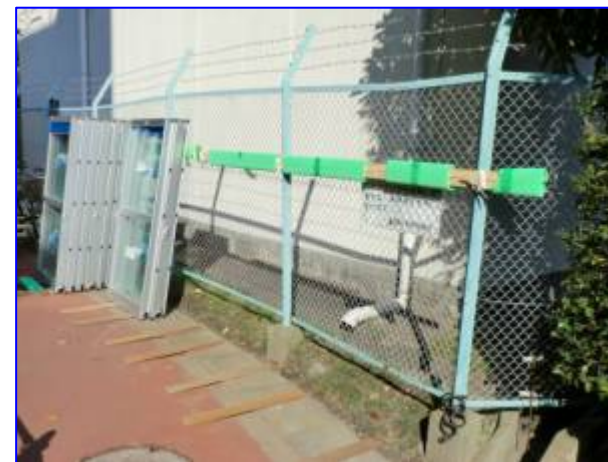
■現場養生
巾広養生カバーを
使用した例

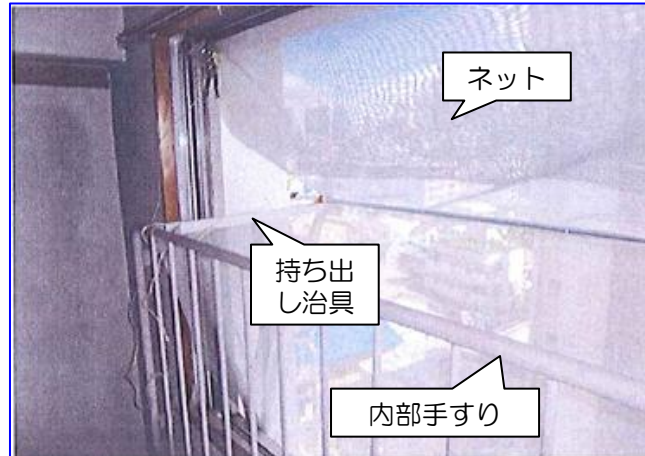
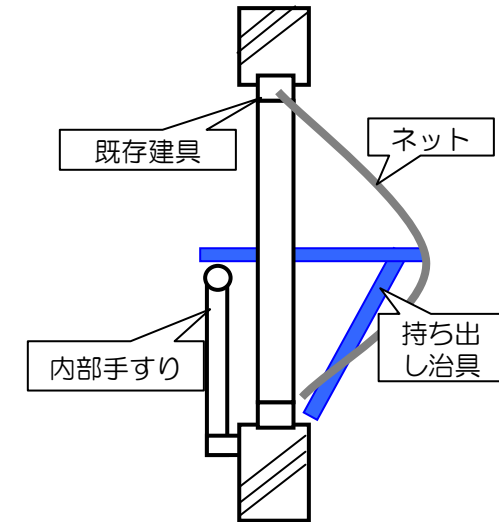
■落下防止措置
ベランダの無い腰窓
サッシでの落下防止
対策状況
ネット持ち出し治具
を使って、ネットを
張り出す工夫をして
いる。

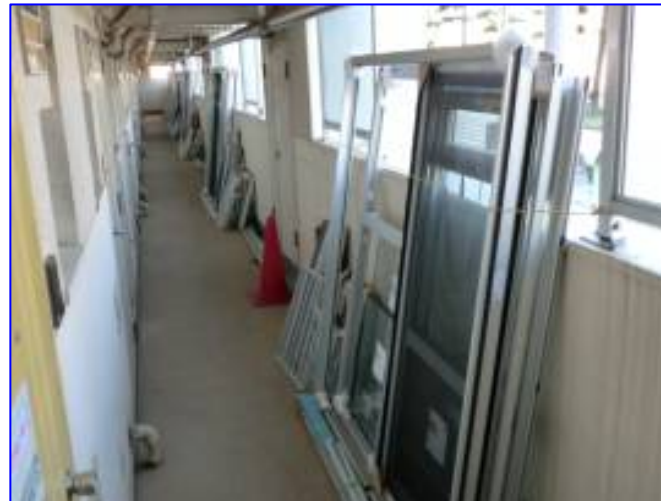
■製品配置の仕方
廊下に材料を仮置きす
る際に、サッシや部材
の置き方を統一し、材
料の配り忘れを防止し
ている。

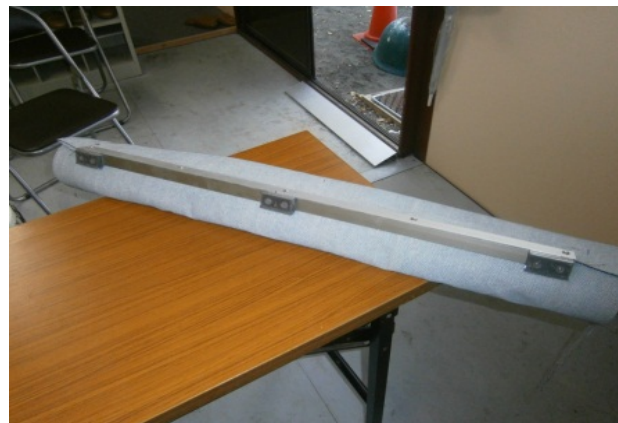
マグネット式火花養生

巻き付けた状態

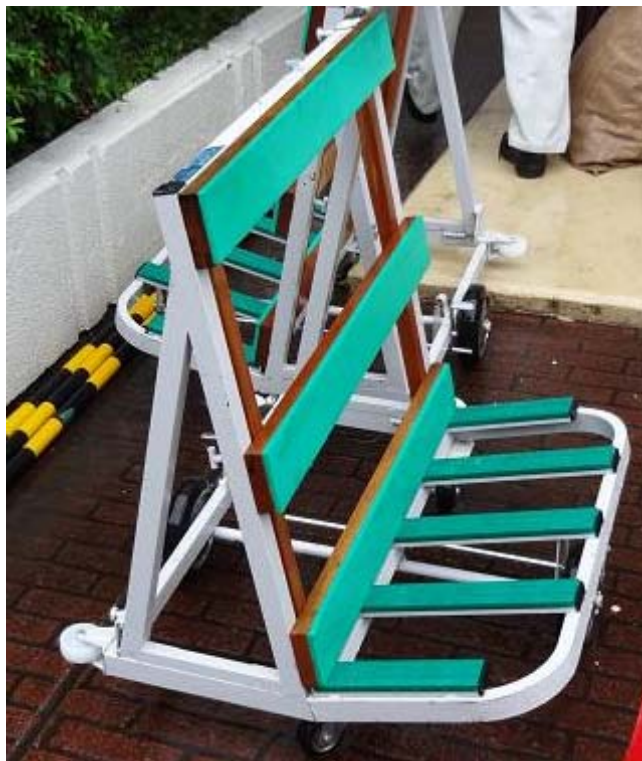
運搬台車につけているキャスターの径が大きいのでサッシがエレベーターに入らない

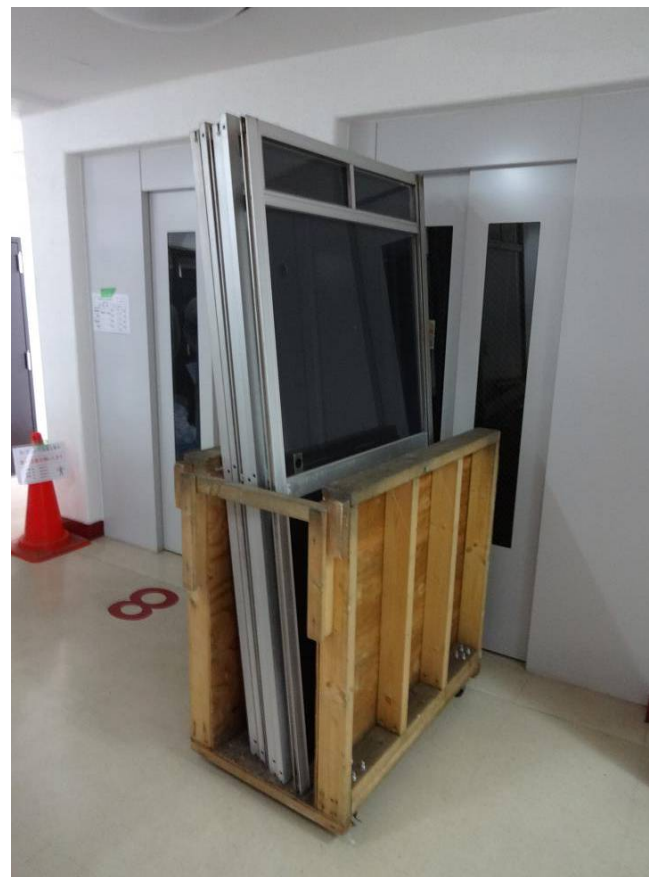
エレベーターの開口高さに合わせた台車
(キャスターを内臓した)

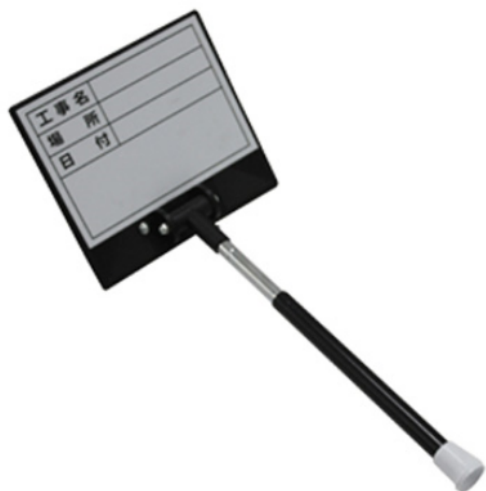
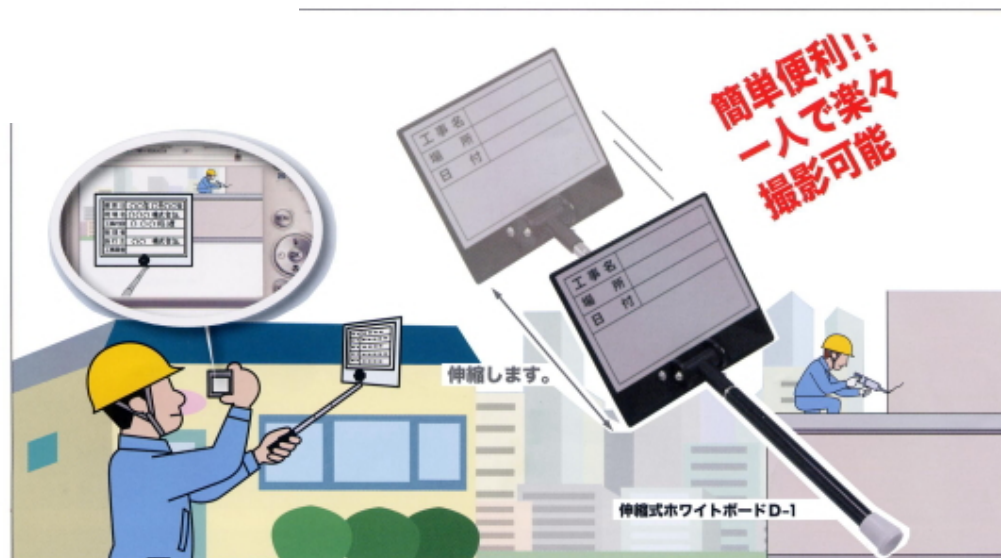
一人で簡単に撮影できる伸縮式のホワイトボードです。

- 用途 ●現場撮影用
- 仕様 ●シャフト寸法：約220mm～615mm
●幅：147mm
●高さ：132mm
●奥行：240mm
●重量：125g

工事写真を一人で撮影できるボード
(自分撮りの工事写真?)

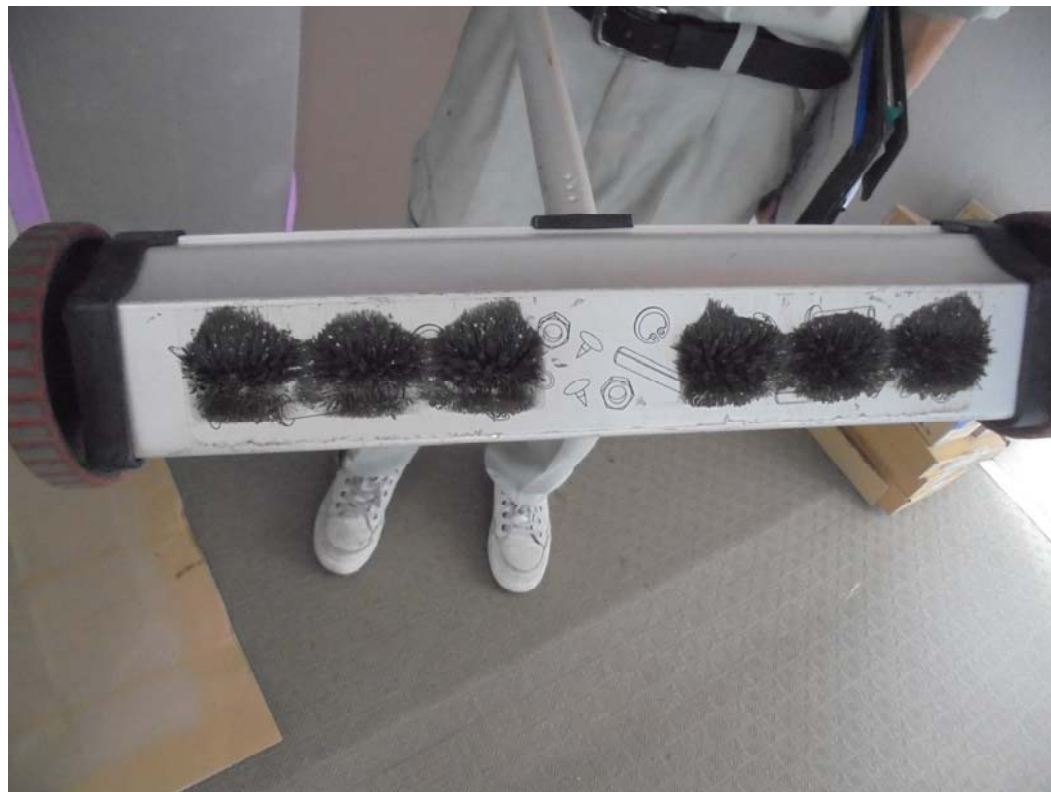
玄関ドア改修工事が終了した後に施工したフローアを
マグネットクリーナーで鉄粉を集めた状況
